Composition de la forme urbaine– échelle du bâti

Les espaces communs : les entrées

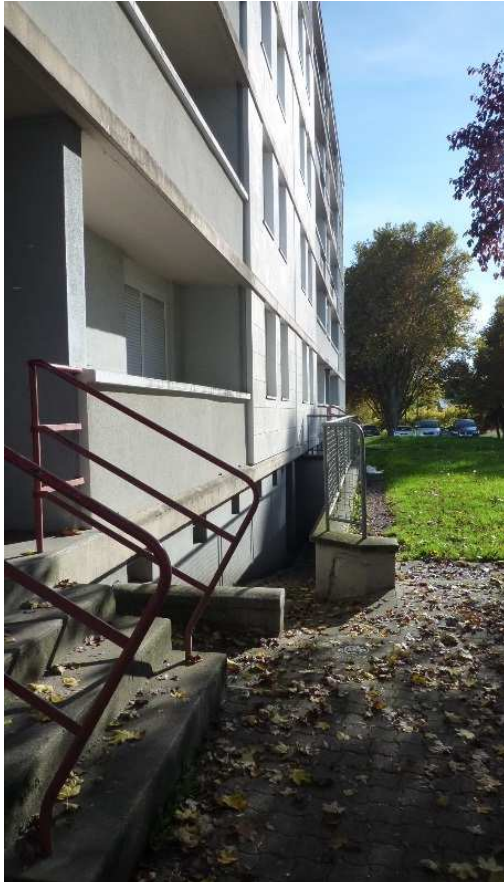
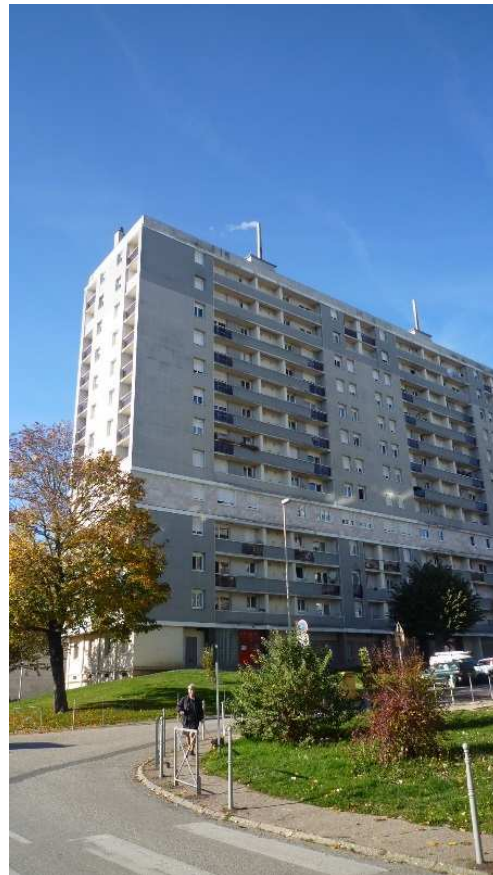
Les rez-de-chaussée des bâtiments sont surélevés de 4 marches par rapport à la voie afin d'offrir des caves ventilées aux habitants. Ces 4 marches pour entrer au bâtiment posent un problème d'accessibilité.

Ce problème a été partiellement résolu sur le 246, rue Léon Blum : les caves ont été fermées, les abords ont été modifiés afin de supprimer les marches. Néanmoins ces abords ne répondent pas aux normes d'accessibilité en vigueur.
